Nr. 4103 din 27.08.2012

**Proces-verbal de constatare a neregulilor
sistemului de canalizare și apă din comuna Traian județul Bacău**

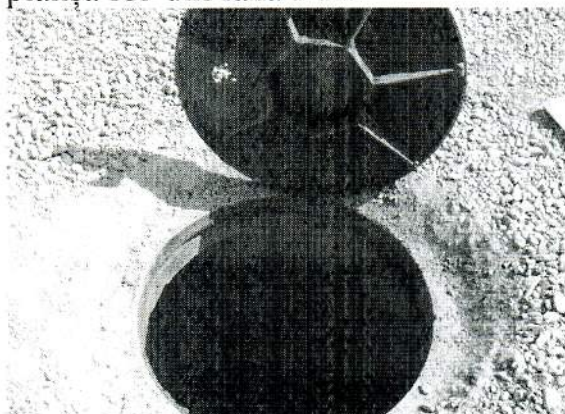
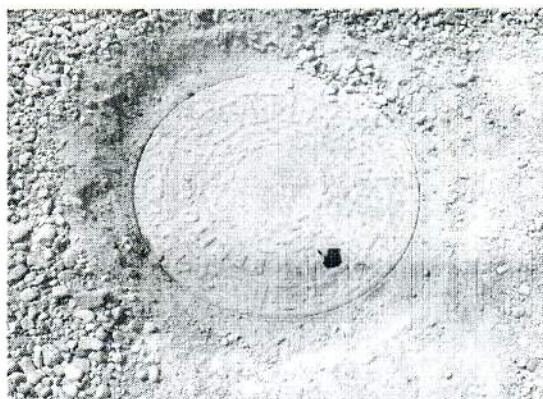
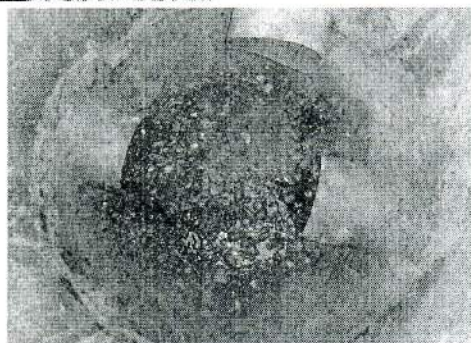
I. Trei capace sparte cu buză de prindere după cum urmează:

- un capac este situat la intersecția străzilor 4 cu C conform planului de situație planșa H1 din faza PTh

La deschiderea acestui capac au fost observate pietre căzute în sistemul de canalizare, după cum se poate observa și în poza efectuată la fața locului.

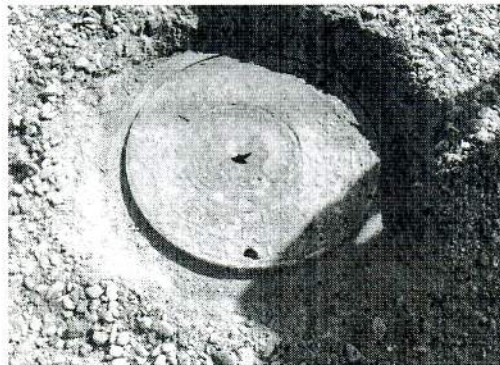
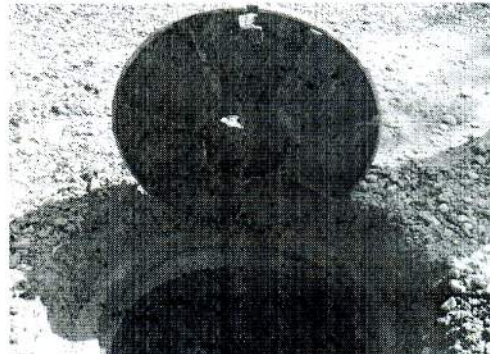
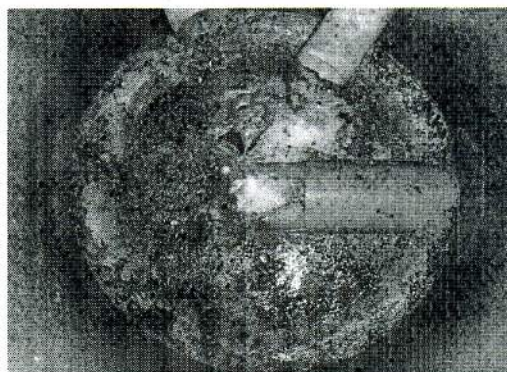
-un capac este situat pe strada 4 înainte de intersecția cu strada A conform planului de situație planșa H1 din faza PTh

La deschiderea acestui capac nu au fost observate pietre ori alte obiecte.

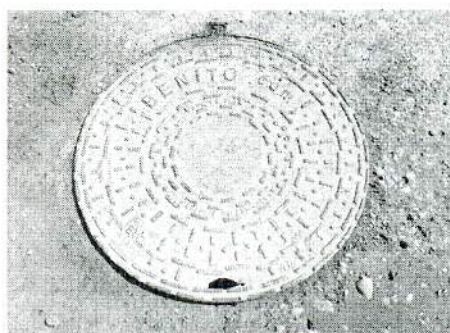
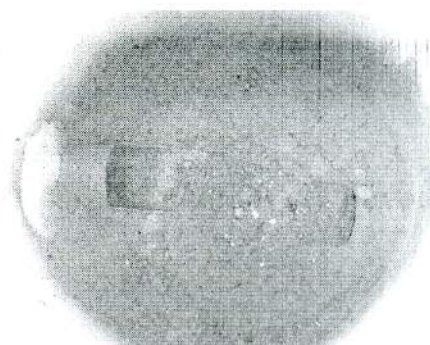
- un capac este situat pe strada 2 după intersecția străzilor 2 cu A conform planului de situație planșa H1 din faza PTh

La deschiderea acestui capac au fost observate pietre căzute în sistemul de canalizare, care obturau traseul conductelor, după cum se poate observa și în poza efectuată la fața locului.

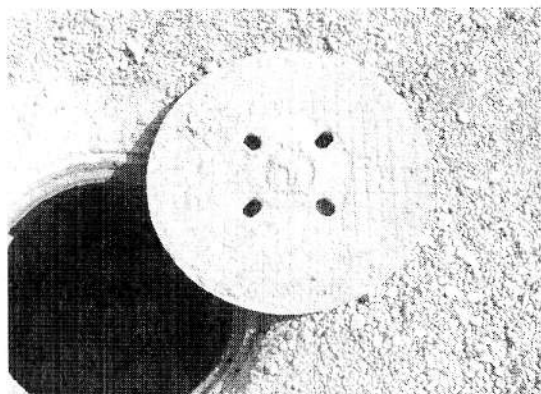
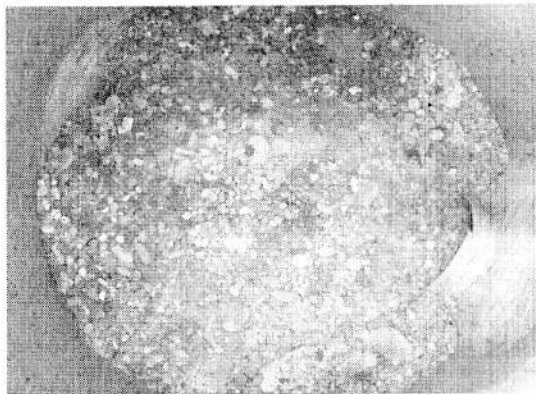
II. Un capac nu era conform, acesta era prevăzut din fabricație cu 4 găuri de aerisire, acesta este situat la intersecția străzilor 5 cu B

La deschiderea acestui capac au fost observate pietre căzute în sistemul de canalizare, care acopereau traseul conductelor, după cum se poate observa și în poza efectuată la fața locului.

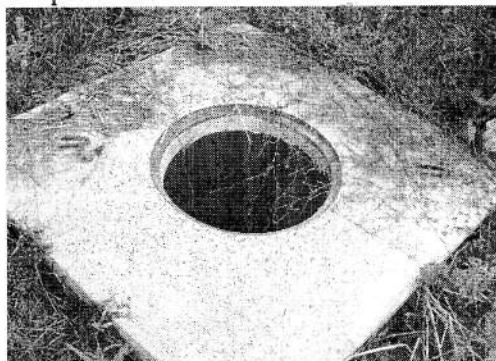
III. Două cămine au găsite fără capace, ambele fiind prevăzute fără buză de prindere pe ramă după cum urmează:

- unul este situat pe partea dreaptă a drumului DN2F pe sensul de mers Bacău – Vaslui, în localitatea Zăpodia

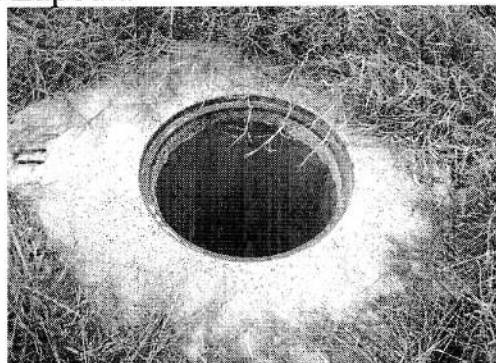
- unul este situat pe partea stângă a drumului DN2F pe sensul de mers Bacău – Vaslui, în localitatea Zăpodia

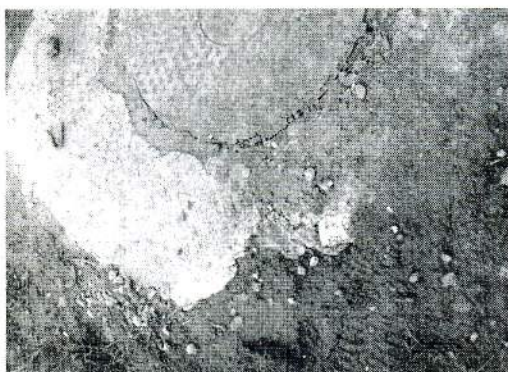
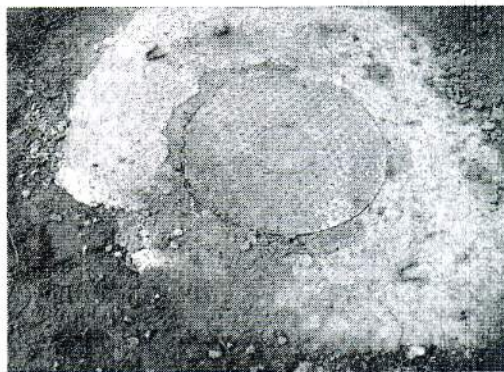
IV. Trei plăci de beton armat în care sunt încastrate ramele și capacele, au început să se degradeze și sunt situate în următoarele locații:

- o placă este situată pe partea dreaptă a drumului DN2F pe sensul de mers Bacău – Vaslui, în localitatea Traian, în fața casei d-lui Sechel Marius

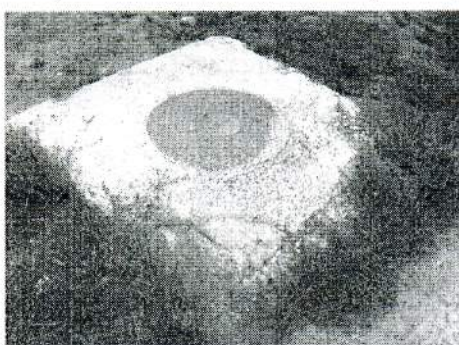
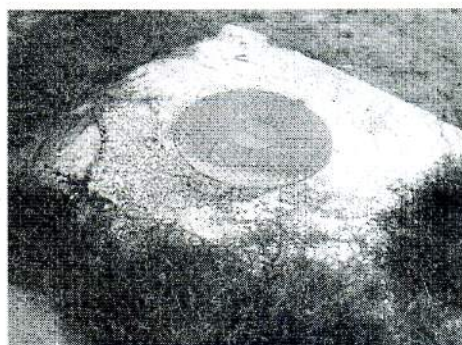
- o placă este situată pe partea dreaptă a drumului DN2F pe sensul de mers Bacău – Vaslui, în localitatea Traian, în fața casei d-lui Măriuț

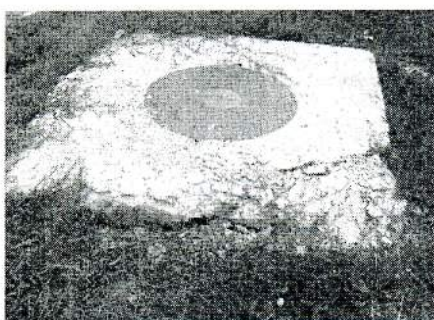
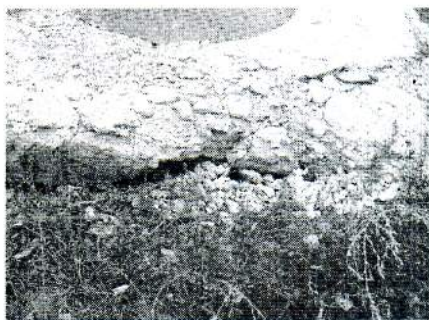
- o placă situată pe partea dreaptă a drumului DN2F pe sensul de mers Bacău – Vaslui, în localitatea Traian, în fața casei d-lui Bozianu
